| Verk: | Langirimi 11 (236516) | | |
| Verkhliuti: | Aðalteikningar | | |
| Teikn nr: | A-01 | Dags: | 20 Sept 2023 |

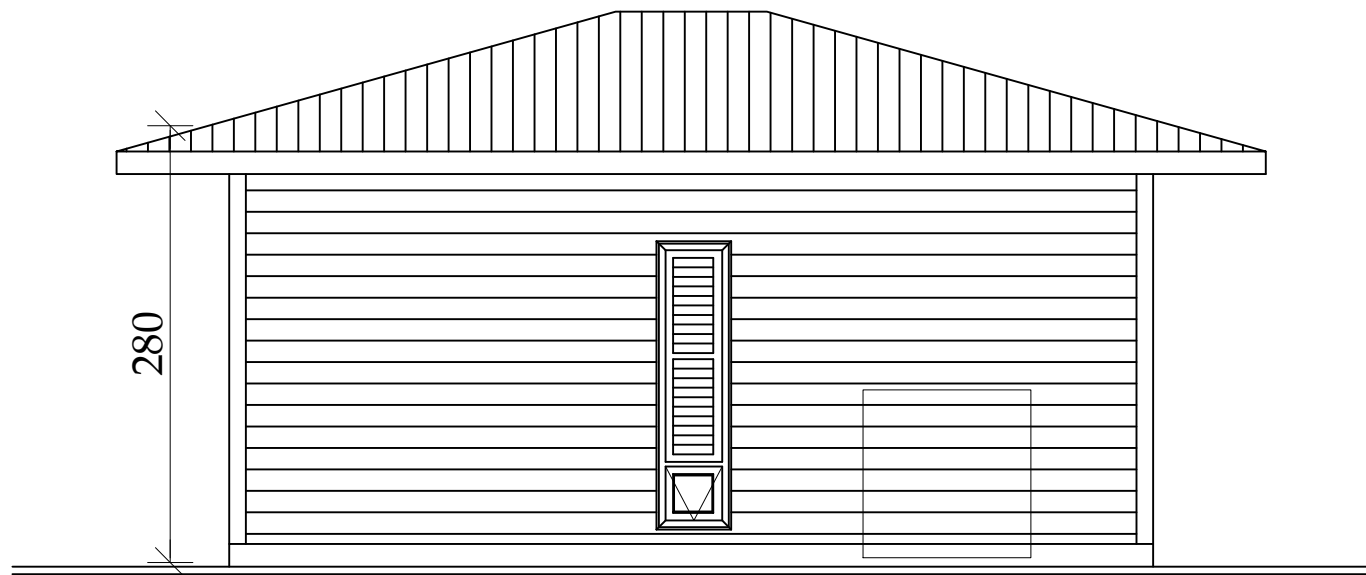
Norður

Inntaksskápur  
Rafm+vatn

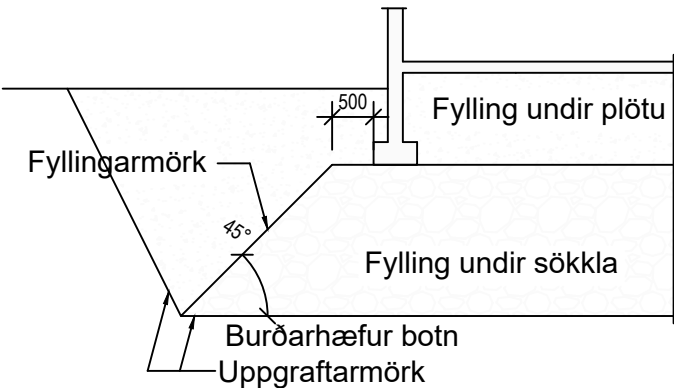
## KENNISNIÐ GRUNDUNAR

| Jarðgrunnur undir undirstöðu | Hæð >= |
| Lítið sprungin (þétt) klöpp | 0,50m |
| Frostfrí vel þjöppuð fylling | 0,70m |
| Vel þjöppuð fylling sem ekki telst frostörugg | 1,20m |
| Móhella | 1,20m |
